**FLASH  
AT**

N°006 - Mai 2019

**Risque machine sur convoyeur :  
éléments en mouvement**

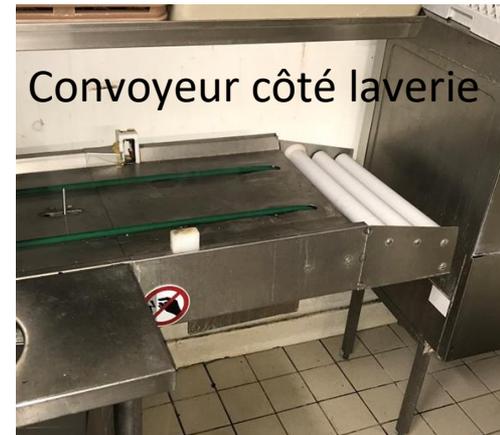
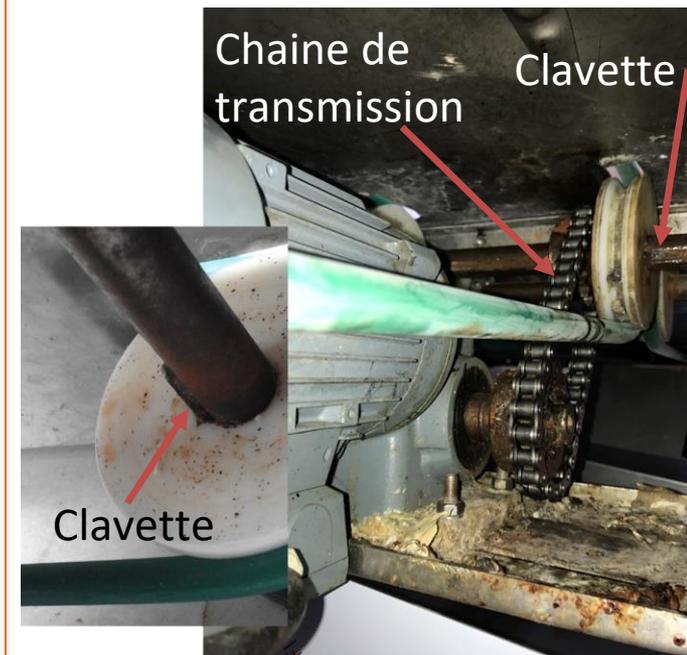
Lorsque la victime entreprend de remettre la clavette en place, sa demande d'arrêter le convoyeur n'est pas entendue. La victime a les mains entraînées dans la chaîne de transmission.

Convoyeur côté local technique

- Supprimer la panne récurrente
- Mettre en sécurité les éléments mobiles du convoyeur et faire vérifier par un organisme accrédité
- Installer une consignation électrique du convoyeur
